RÍO DUERO,
(polígono 41, parcelas 22-23 del Catastro de Rústica)

Plano de Catálogo C3

ficha nº 3

ACEÑAS DE GIJÓN EL RÍO DUERO

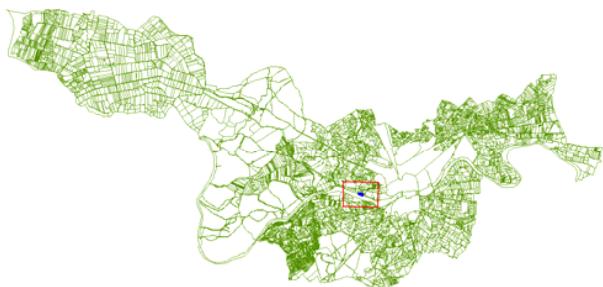
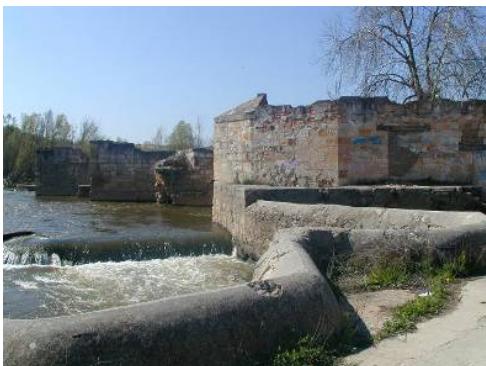
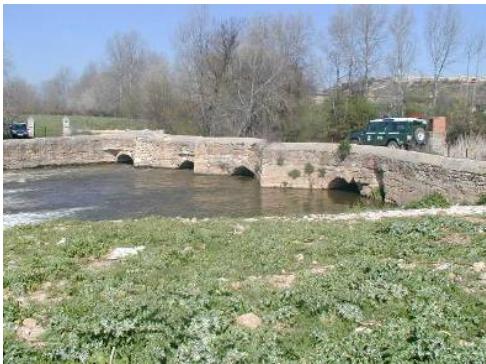
* Conjunto de aceñas con sus azudes situadas en la margen derecha del río Duero. Constituidas por cinco edificios con acceso, desde el camino de Gijón, por un interesante puente de trazado serpenteante en muy buen estado. Por el contrario, de los edificios sólo se conservan las estructuras de tajamares sobre el río y el arranque de la planta baja. Todas las construcciones son de sillería de piedra de buena fábrica. Se sitúan junto al azud de Gijón (situado entre el azud de Olivares y el de Pisones) con una cota de nivel de coronación de 620,53 y un desnivel de 1,07 metros.

Se conserva el puente trasero que servía de unión a los cuatro cuerpos de aceña por la parte de atrás, y restos de los cuatro castillones. Los cuatro tajamares están completos son de muy buena factura y han servido hasta hace poco de cantera utilizándose sus piedras.

* Uso actual: en desuso y estado de total abandono

Estado actual: Ruinoso

Se deberá redactar un instrumento específico (Plan Especial, Instrumento de Ordenación del Territorio,...) que defina las condiciones de protección paisajística del entorno de las Aceñas, así como su régimen de tutela particularizado. En tanto no se apruebe el citado instrumento, todo proyecto que se lleve a cabo sobre las aceñas o su entorno inmediato deberá ser informado previamente por la administración competente en materia de Patrimonio Cultural

La protección incluye el azud, la pesquera, el puente de acceso y la maquinaria asociada a la aceña.
